El Patrimonio Arquitectónico y la Eficiencia Energética: el reacondicionamiento térmico de los edificios patrimoniales de madera en el Reino Unido

Dr Chris Whitman

MSc Sustainable Building Conservation
Welsh School of Architecture,
Cardiff University

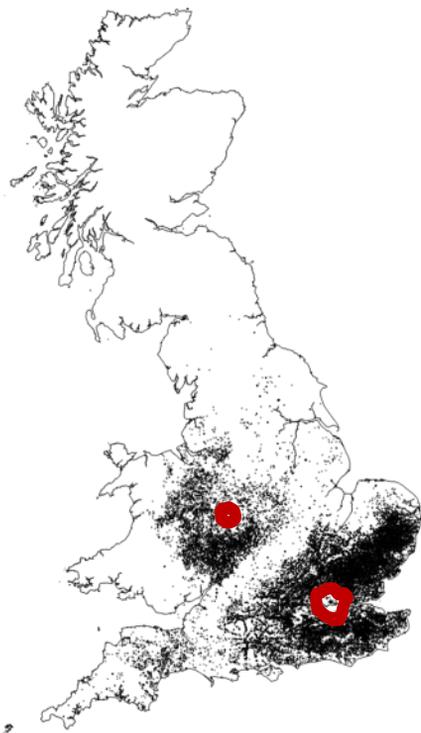
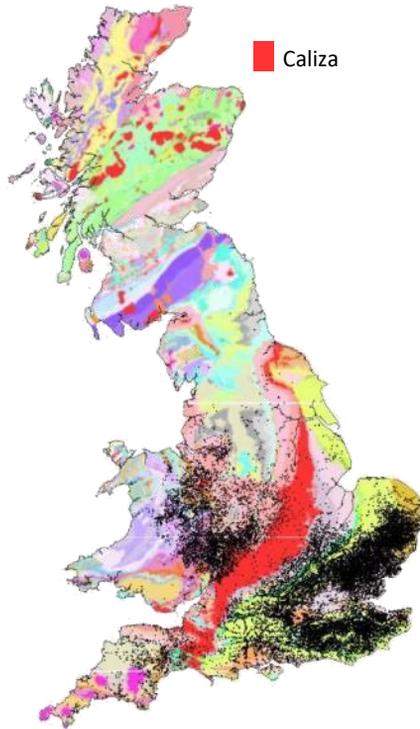
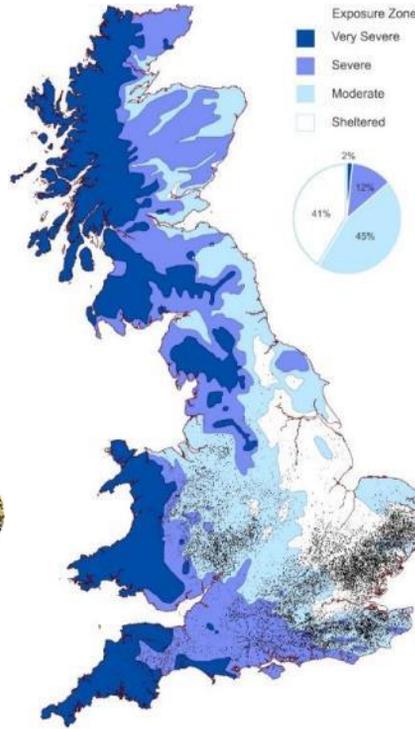
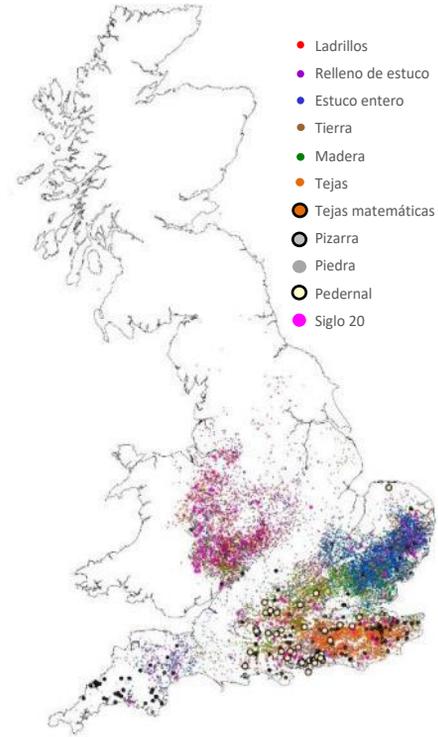
Distribución de edificios patrimoniales de madera pre-1850.

Geología

Lluvia impulsada por viento

Materiales de relleno

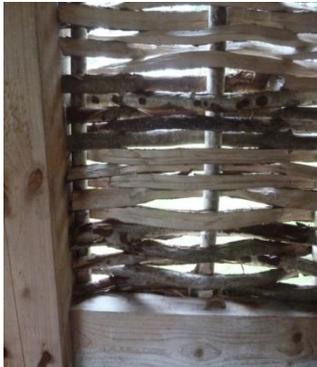
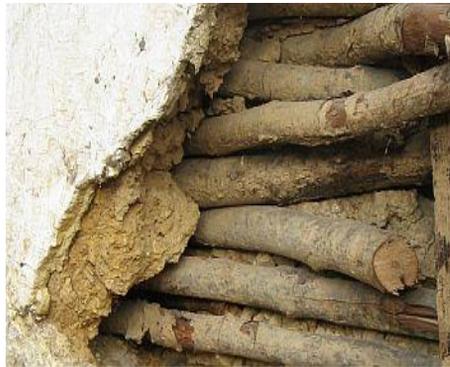
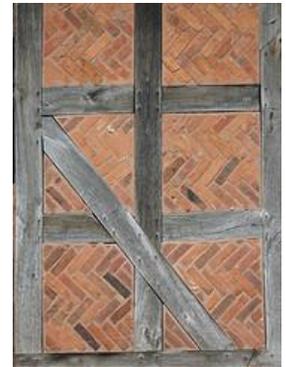
Materiales tradiciones de relleno

Materiales de relleno: Quincha (*wattle and daub*), estuco de cal (liso o decorativo *pargetting*) y ladrillos.

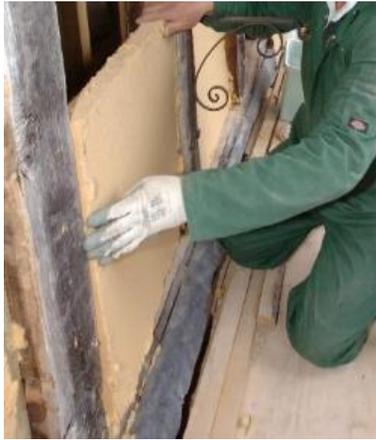
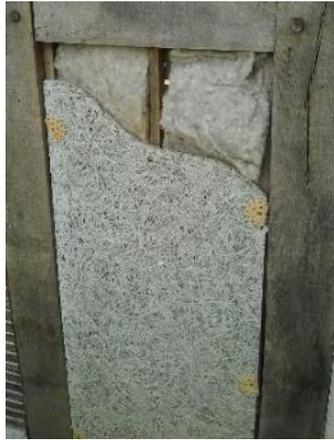
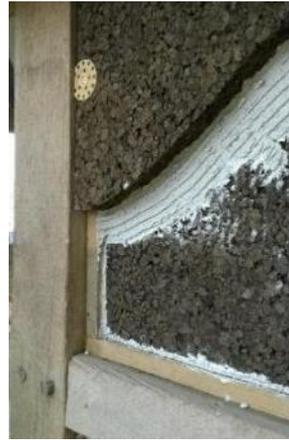
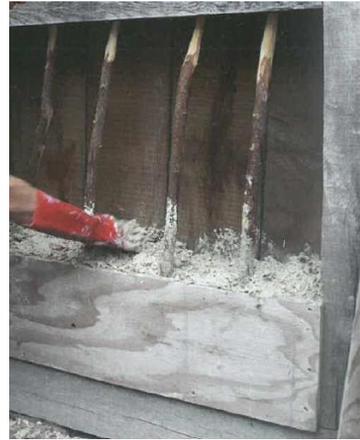
Materiales de relleno alternativas

Nuevos materiales de relleno con menor transmitancia térmica : fibra de madera, lana de oveja, corcho y cáñamo y cal (*hempcrete*)

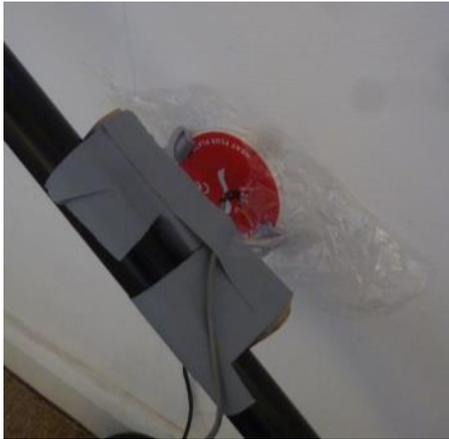
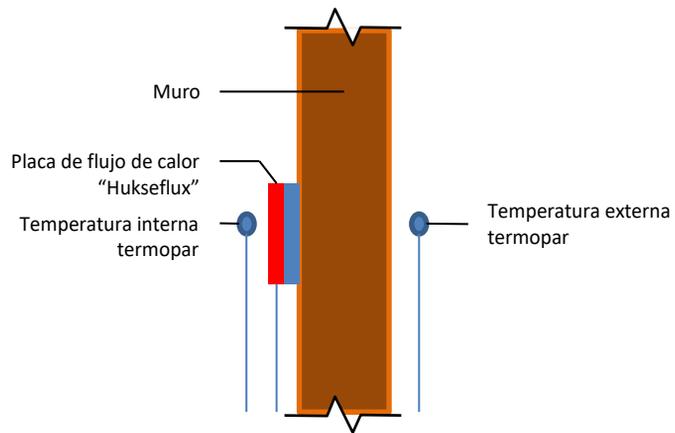
Medición de valor-U in situ según BS ISO 9869-1:2014
Medición de transmitancia térmica de los paneles de relleno

Caso de estudio	Relleno de panel	Valor U medido (W/m ² K)	Valor U calculado (W/m ² K)	Diferencia medido a calculado (%)
1.	Estuco de cal original	2.21	2.40	-8.6
	Quincha nueva	2.88	2.99	-3.8
	Aislante multicapa	0.66	0.41	37.9
3.	Fibra de madera + revestimiento interno de poliisocianurato (PIR)	0.11	0.13	-18.2
	Fibra de madera + revestimiento interno de lana mineral	0.11	0.17	-54.5
4.	Quincha original + estuco de cal decorativo (<i>pargetting</i>)	0.64	1.79	-179.7
5.	Estuco de cemento, PIR rígido y yeso cartón	1.72	0.92	46.5

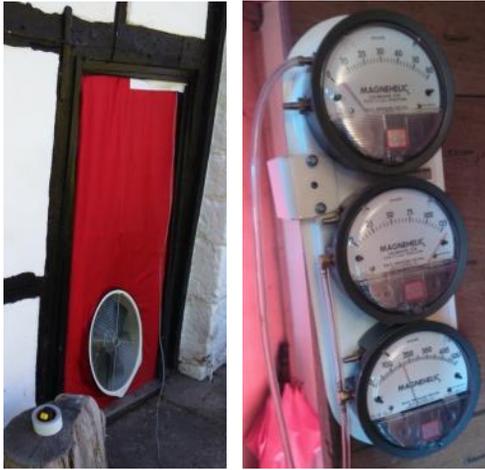
Infiltraciones según BS EN ISO 9972:2015

Medición de hermeticidad y cambios de aire por hora

- Minneapolis Blower Door®
- Medidores Magnehelic®

Caso de estudio		Permeabilidad al aire (m ³ /h/m ²)	Área efectiva de fuga (m ³)	Cambios de aire @50 Pa (/hr)	Cambios de aire (/hr)
1.	Cielo de paja sin terminaciones	154.0	32.64	129.9	6.5
1.	Cielo de paja con revestimiento de cal	80.3	15.83	67.7	3.38
2.	Pre-reacondicionamiento	17.8	4.71	16.5	0.83
2.	Post-reacondicionamiento	11.7	1.83	10.8	0.54
3.	Post-reacondicionamiento	17.6	1.74	22.5	1.12
4	Terminaciones del siglo 20	7.3	-	10	-
4	Sin terminaciones	14.2	1.36	18.8	0.94
5	Estado actual	19.0	9.43	18	0.9

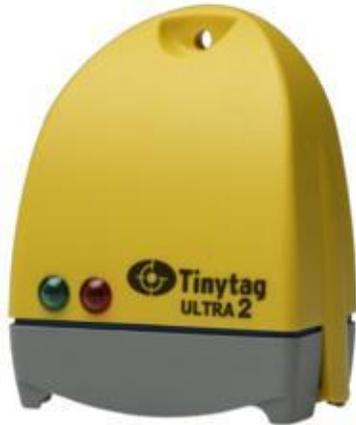
Confort hygotérmico según buena práctica

Medición de temperatura del air y humedad relative

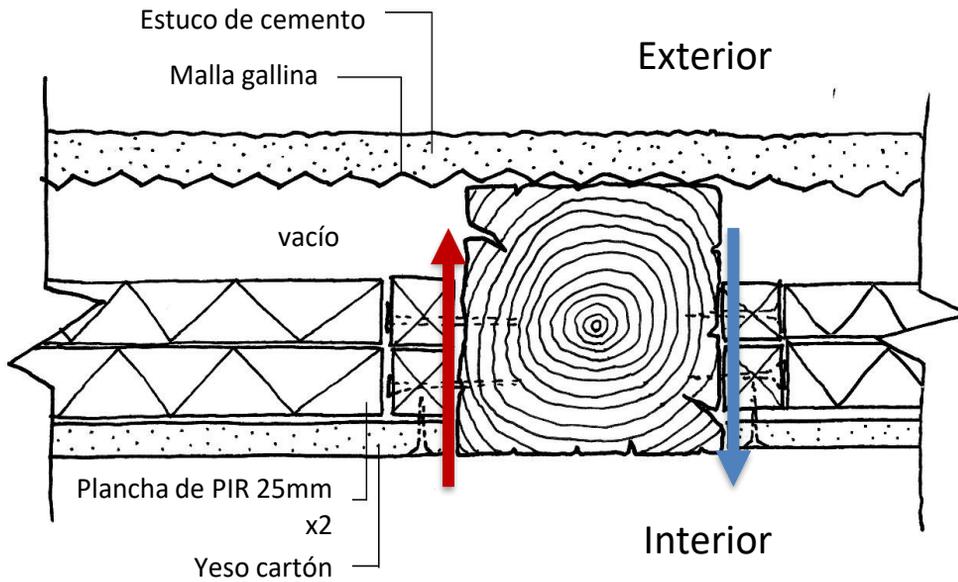
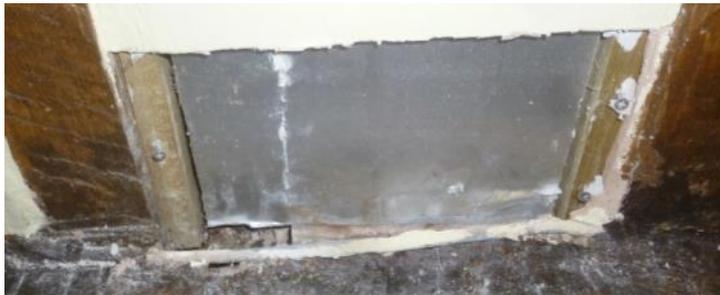
Caso de estudio 5 detalle de reacondicionamiento previo.

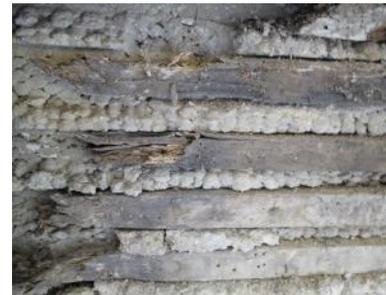
Cara interna del estuco de cemento

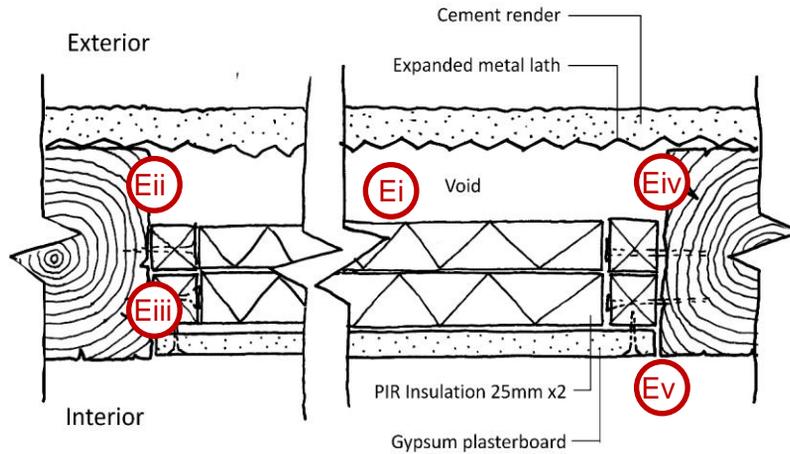
Resultados: Transmitancia térmica– Caso de estudio 5

Sala de Estar
Muro norte

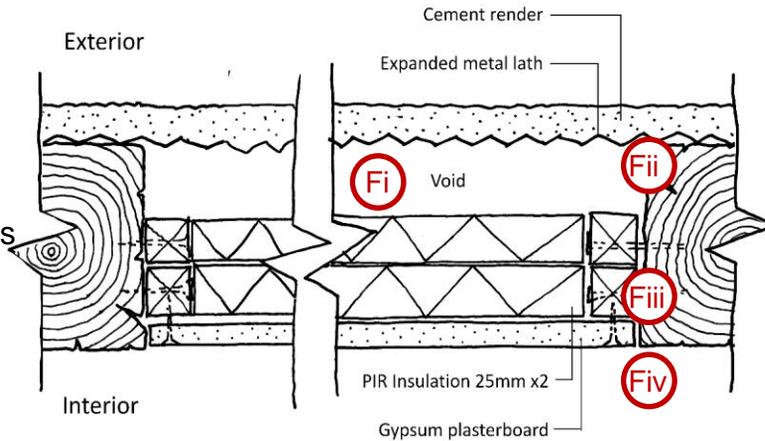
Dormitorio de invitados
Muro sur

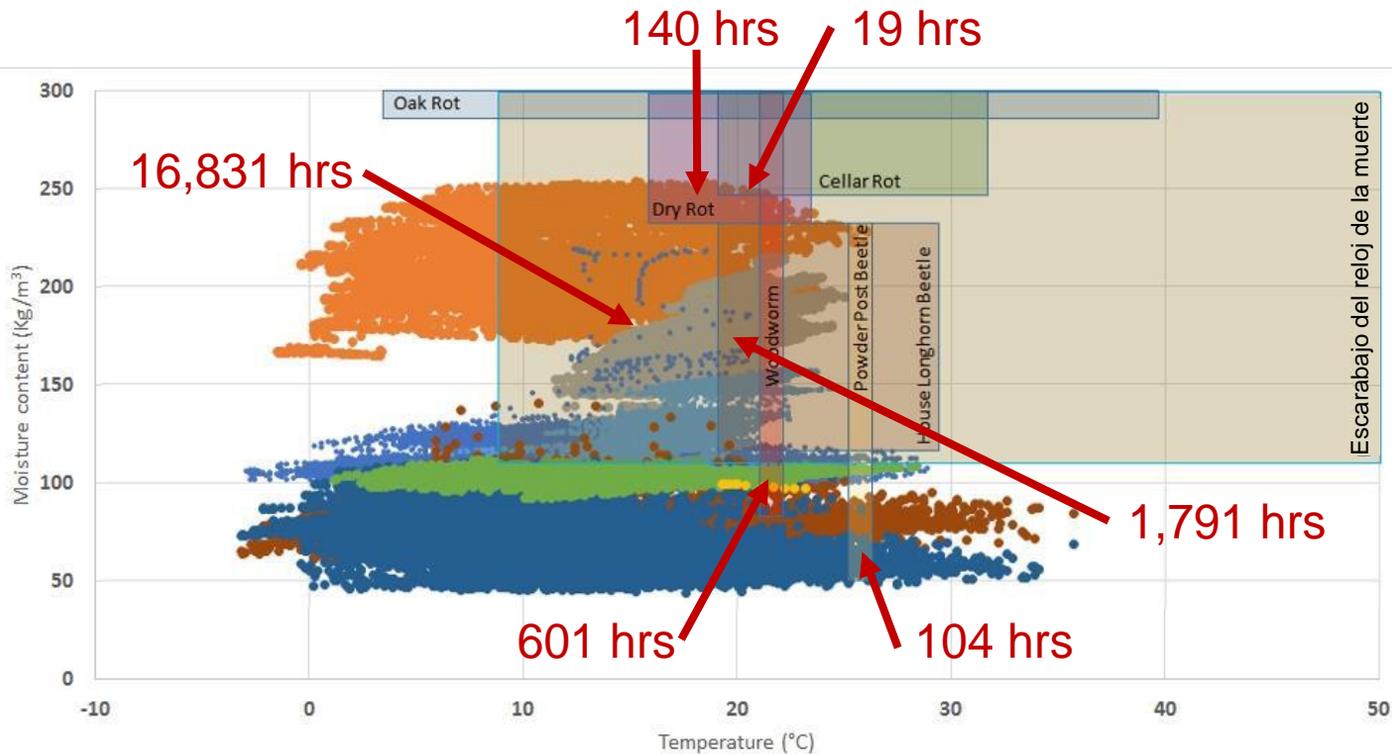
- (B) Study
 - (Ei) Drawing Rm LH Inner
- (C) SE Corner
 - (Eiv) Drawing Rm RH Outer
- (D) Master B.room
 - (F) Guest Room inner
- (Eii) Drawing Rm LH Outer
 - (Fi) Guest Room Outer

Mediciones Hygotérmicas con los riesgos biológicos sobrepuestos.

Caso de estudio 5: Mediciones hygotérmicas intersticiales

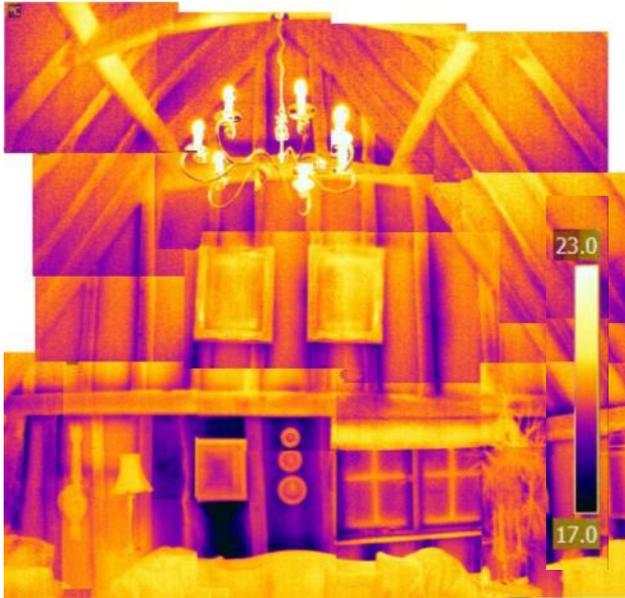
Caso de estudio 5 Termografía interna- Sala de Estar

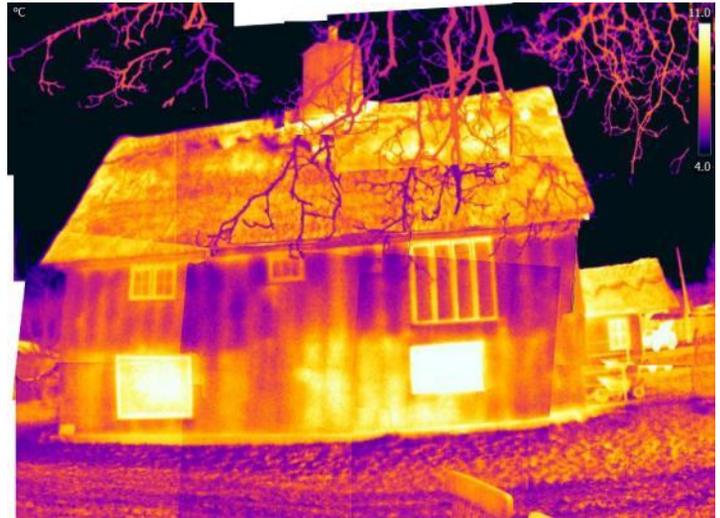
Caso de estudio 5 Termografía externa– Fachada poniente.

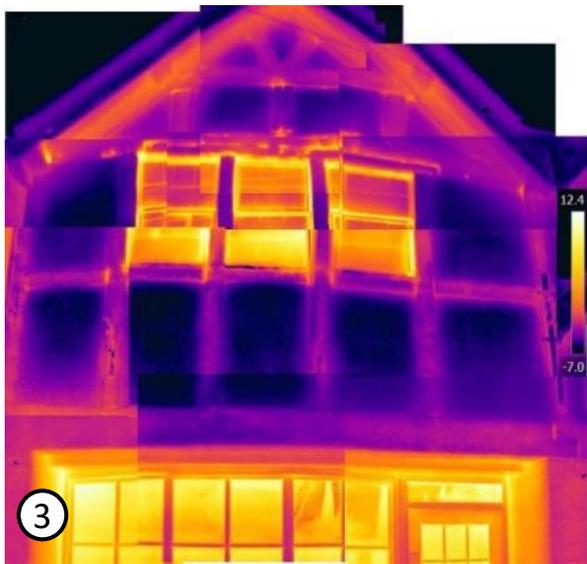
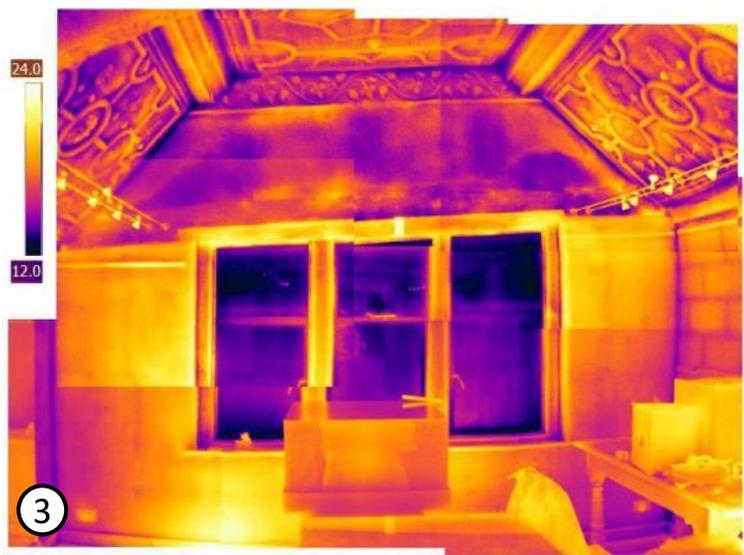
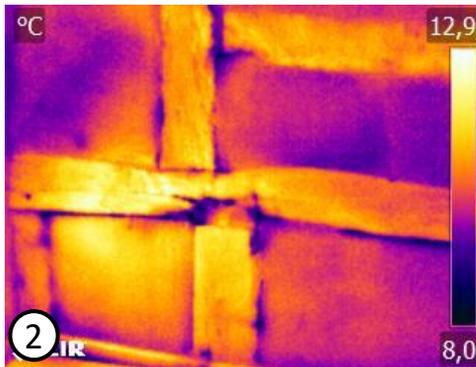
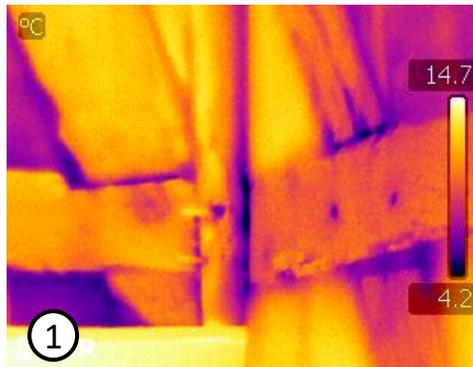
Temperaturas de superficie desiguales podría aumentar el riesgo de condensación y hongos. Falta de hermeticidad, especialmente a la unión entre entramada y relleno.

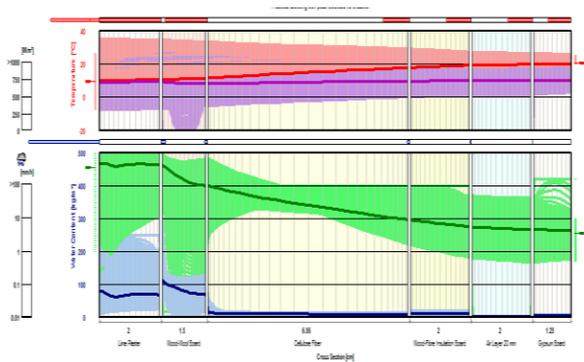
Simulación con WUFI Pro 5.2: relleno de fibra de madera, orientación suroeste, Herfordshire.

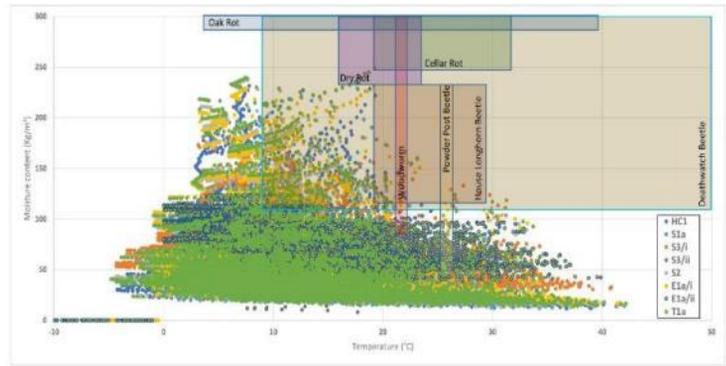
Condiciones hygroterómicas simuladas para muros con orientación suroeste, Suffolk, con riesgos biológicos sobrepuestos. Fuente: (elaboración propia, 2017)

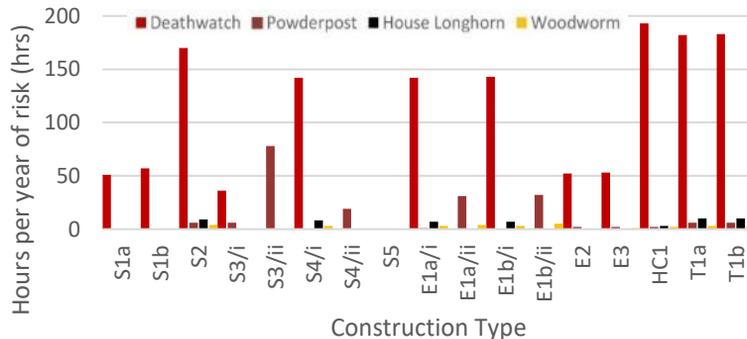
Riesgos biológicos para muros con orientación suroeste, Suffolk. Fuente: (elaboración propia, 2017)

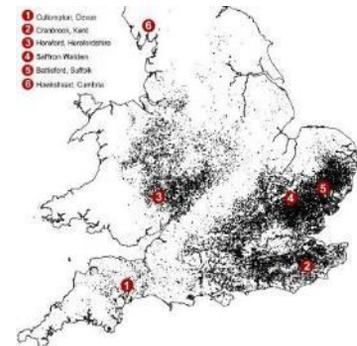
Ubicación de simulaciones Fuente: (elaboración propia, 2017)

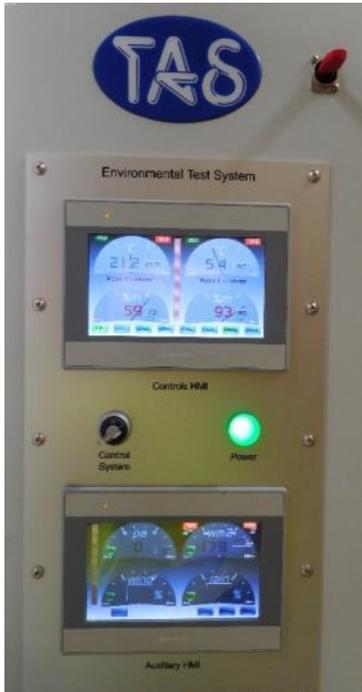
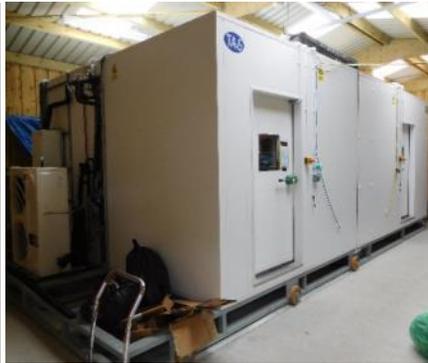
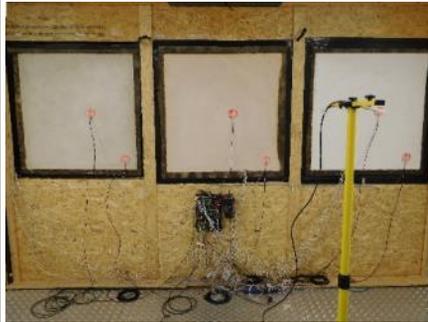
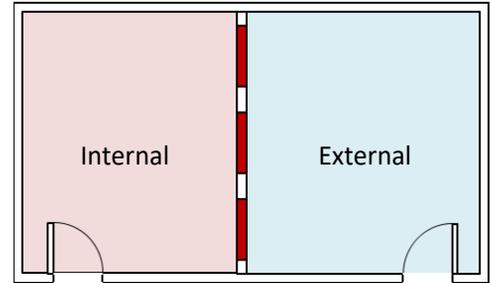
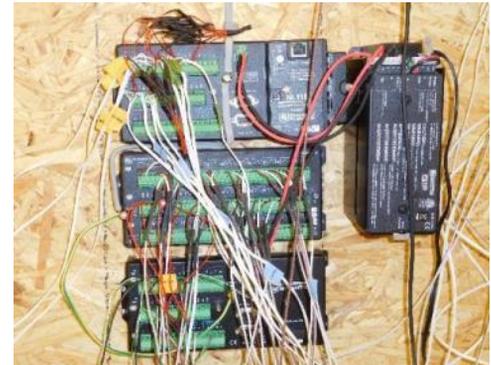
Paneles de prueba montados entre dos cámaras climáticas:
University of Bath, Building Research Park, Swindon

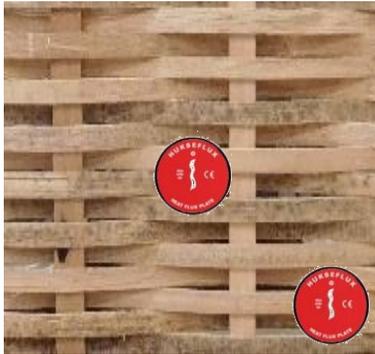
Quincha (*Wattle-and-daub*)

Centro- 2.72 W/m²K

Esquina- **2.10 W/m²K**

Calculada- 2.85 W/m²K

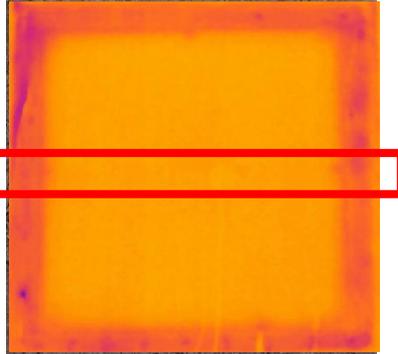
Corcho expandido

Centro- 0.49 W/m²K

Esquina- **0.47 W/m²K**

Calculada- 0.45 W/m²K

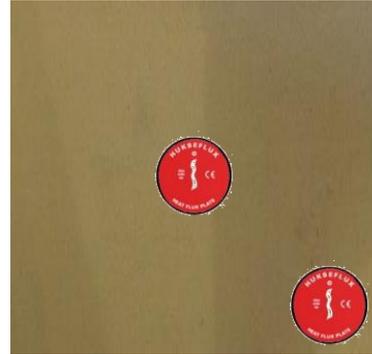
Lana de madera y fibra de madera

Centro- **0.59 W/m²K**

Esquina- 0.60 W/m²K

Calculada- 0.63 W/m²K

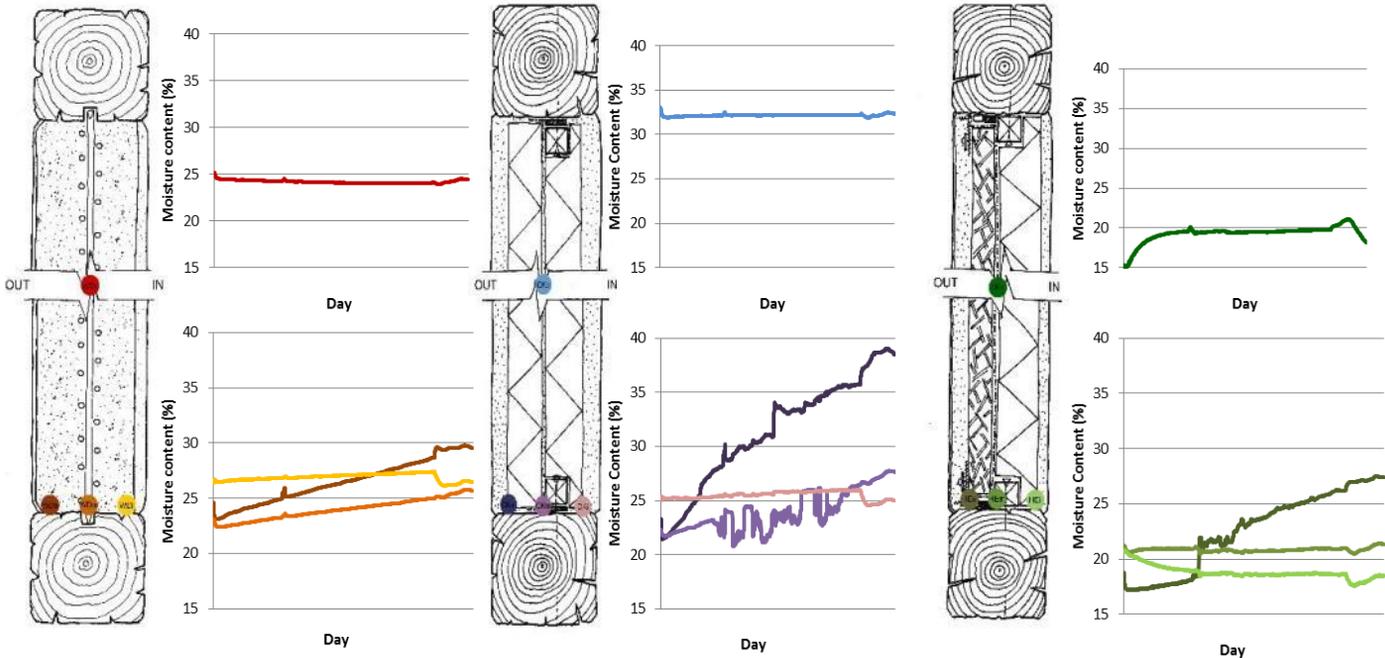
Quincha (*Wattle-and-daub*)

Corcho Expandido

Lana y fibra de madera

Resultados medidos: duración de prueba- 21 días

- Con simulaciones fue posible predecir instancias de condensación intersticial, sin embargo había contradicciones tanto entre los resultados simulados y medidos, como entre distintos métodos de simulación.

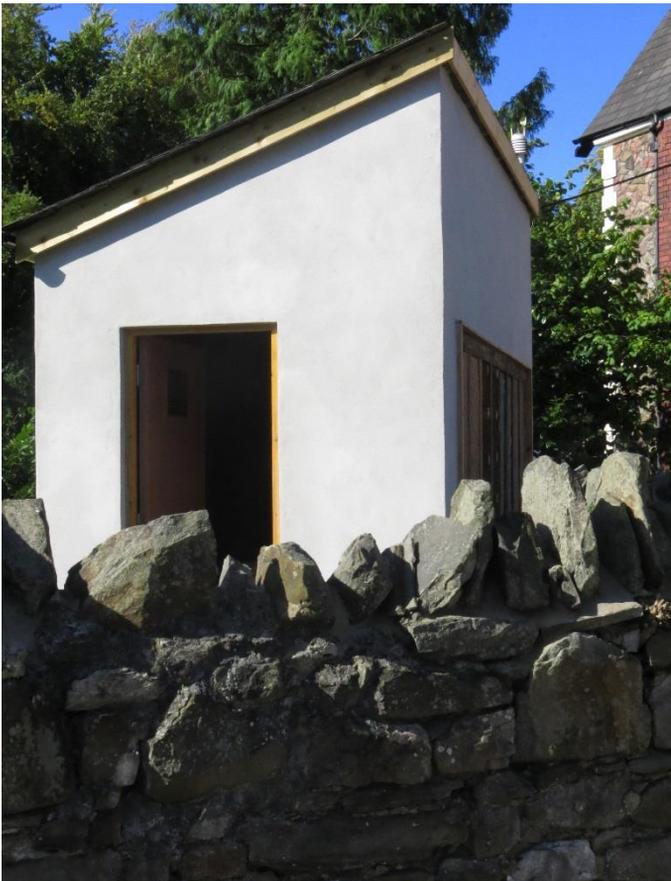
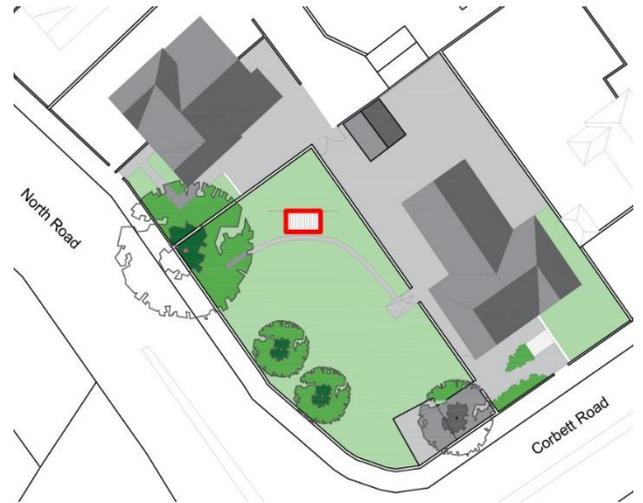
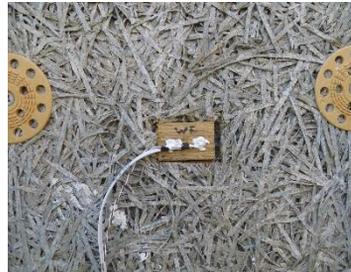
Celda de prueba para mediciones a largo plazo – >2 años.

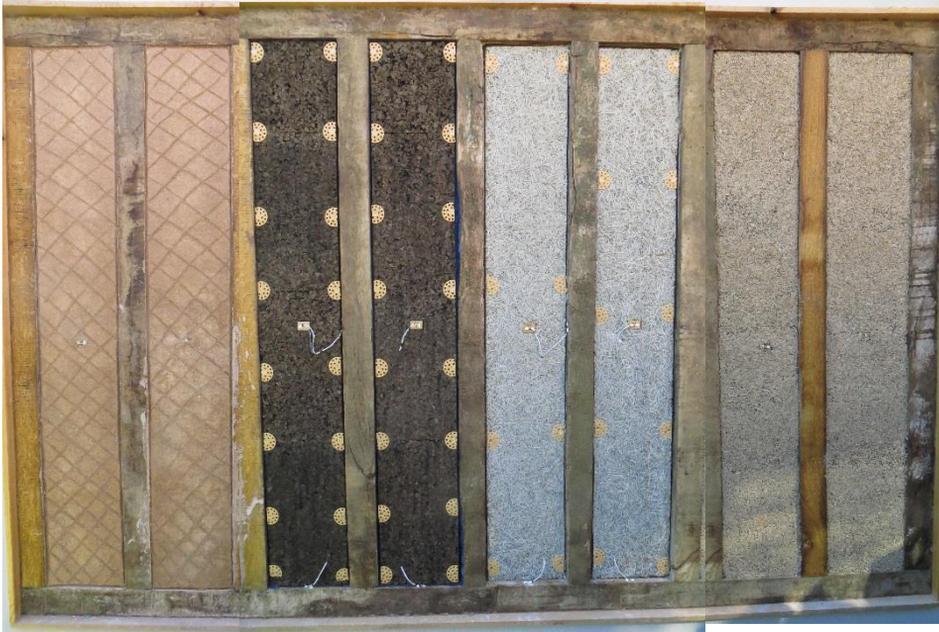
Celda de prueba para mediciones a largo plazo – >2 años.

- Más investigaciones son necesarios. El monitoreo de largo plazo ya está a pie con financiamiento de Historic England.
